N°01-UL-2005

OGGETTO: Paracadute GRS Galaxy, ispezione condotta di scarico del motore a razzo.

Subject: *Parachute GRS Galaxy, rocket engine exhaust inspection.*

Purpose: *Check and eventually modify the installation of the parachute's rocket engine exhaust*

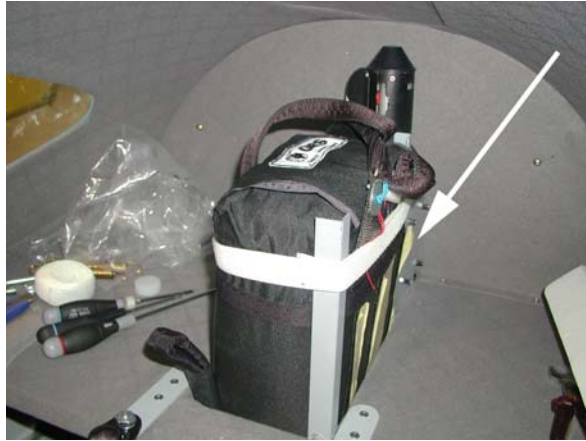
Fig.1

N	Istruzioni / <i>Instruction</i>
1	Parcheggiare il velivolo in un hangar chiuso, disconnettere la batteria dell'A/m e togliere la chiave di accensione. <i>Park the aircraft in a closed hangar, disconnect the battery and take off the ignition key.</i>
2	Identificare l'ugello del motore a razzo del paracadute e quindi il condotto di scarico (vedi Fig.1). <i>Find the parachute rocket engine nozzle and its exhaust duct (see Fig.1)</i>
